INTERVENCIONES URBANAS EN CENTROS DE MANZANAS EN SECTORES
PATRIMONIALES EN BOGOTÁ “LAS NIEVES”

UNIVERSIDAD PILOTO DE COLOMBIA
FACULTAD DE ARQUITECTURA Y ARTES
PROGRAMA DE ARQUITECTURA
BOGOTÁ D.C.

TRABAJO DE GRADO PARA OPTAR AL TÍTULO DE ARQUITECTO

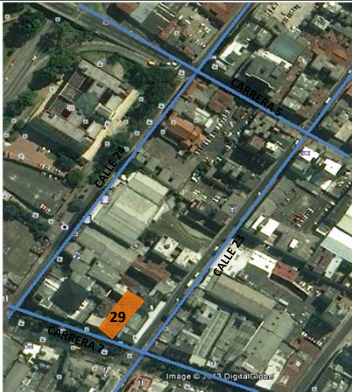
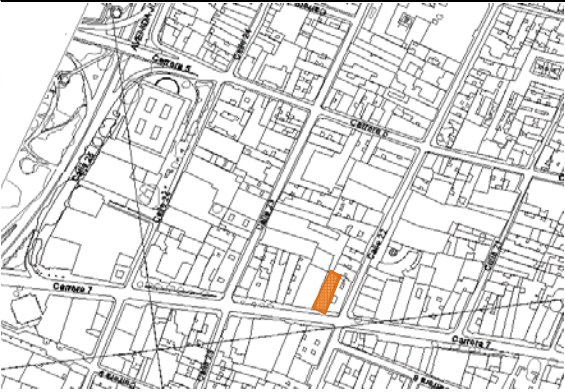
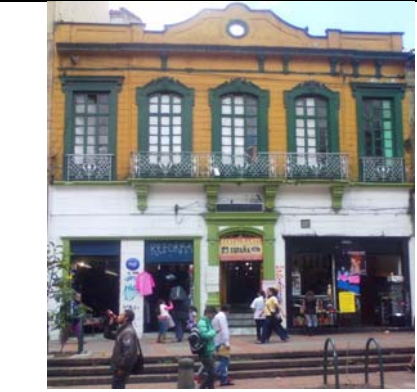
3. ASPECTO FISICO								
Características:	Área del Predio:	571.45 m2	Numero de Pisos:	2	Uso Actual:	Comercio	Estrato:	3
	Área Total Construida:		Área Antejardín:		Área Libre:		Área Lote:	571.45 m2
CRITERIOS DE CLASIFICACION:								
Características Urbanísticas:		Características Arquitectónicas:			Características Ambientales:			
<p>El inmueble se encuentra ubicado en un predio medianero. No cuenta con antejardín, posee tres patios centrales otorgándole un valor a nivel urbano.</p>		<p>Modulación y verticalidad en los vanos. Simetría en la composición de la fachada, marcada por los ventanales, recubrimiento de fachadas con en pañete y pintura. Ático ocultando la cubierta y como remate superior del volumen.</p>			<p>La existencia del los patios centrales genera un espacio arborizado y con vegetación.</p>

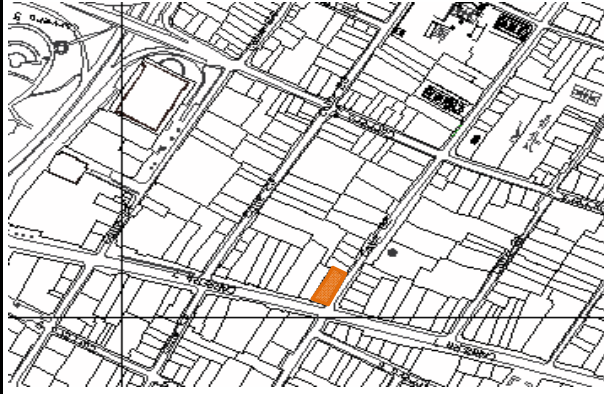
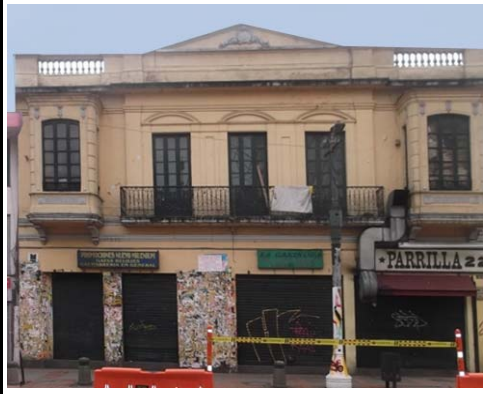
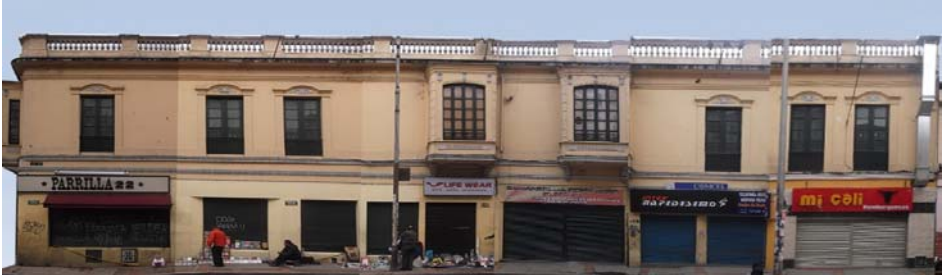
FICHA No: 002

3. ASPECTO FISICO								
Características:	Area del Predio:	584.92 m2	Numero de Pisos:	2	Uso Actual:	Vivienda - Comercio	Estrato:	3
	Area Total Construida:		Area Antejardin:		Area Libre:		Area Lote:	584.92 m2
CRITERIOS DE CLASIFICACION:								
Características Urbanísticas:		Características Arquitectonicas:			Características Ambientales:			
El inmueble se encuentra ubicado en un predio esquinero. No cuenta con antejardines, pero posee dos patios centrales otorgandole un valor a nivel urbano.		Modulacion y verticalidad en los vanos. Simetria en la composicion de la fachada, marcada por los ventanales, recubrimiento de fachadas con pañete y pintura. Atico ocultando la cubierta y como remate superior del volumen. Prescencia de cornias marcando el cambio de altura entre pisos.			La existencia del los patio central genera un espacio arborizado y con vegetacion.

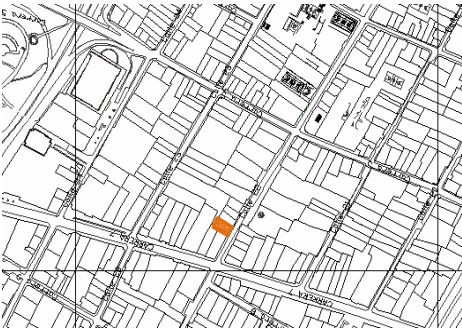
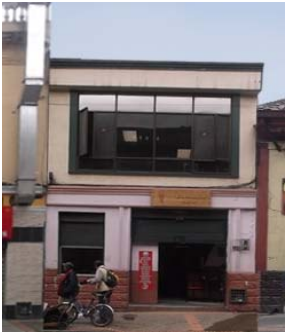
FICHA No: 003		<div>

3. ASPECTO FISICO:							
Características:		Area del Predio:		252.56 m2		Numero de Pisos:	
		Area Total Construida:				2	
				Area Antejardin:		Uso Actual:	
						Comercio	
				Area Libre:		Estrato:	
						3	
				Area Lote:		252.56 m2	
CRITERIOS DE CLASIFICACION:							
Características Urbanísticas:				Características Arquitectonicas:		Características Ambientales:	
El inmueble se encuentra ubicado en un predio medianero. No cuenta con antejardines, pero posee un patio central otorgandole un valor a nivel urbano.				Recubrimiento de fachadas con pañete y pintura. Atico ocultando la cubierta y como remate superior del volumen. Prescencia de cornisas marcando el cambio de altura entre pisos.		La existencia del patio central genera un espacio arborizado y con vegetacion.

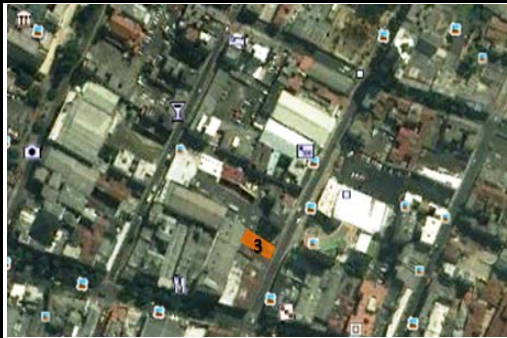
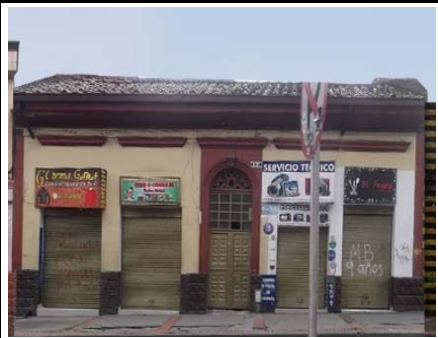
FICHA No: 004

3. ASPECTO FISICO:								
Características:	Área del Predio:	253.93 m2	Número de Pisos:	1	Uso Actual:	Comercio	Estrato:	3
	Área Total Construida:		Área Antejardín:		Área Libre:		Área Lote:	253.93 m2
CRITERIOS DE CLASIFICACION:								
Características Urbanísticas:			Características Arquitectónicas:			Características Ambientales:		
El inmueble se encuentra ubicado en un predio medianero. No cuenta con antejardines, pero posee un patio central otorgándole un valor a nivel urbano.			Simetría en la composición de la fachada, marcada por los portones, recubrimiento de fachadas con pañete y pintura. Presencia de cornisas en la parte superior de la casa, cubierta a la vista en teja de barro.			La existencia del patio central genera un espacio arborizado y con vegetación.

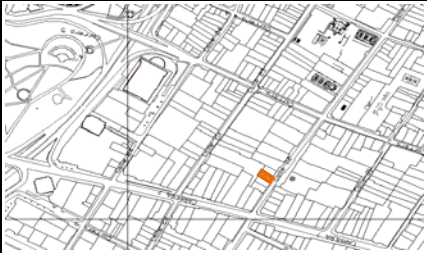
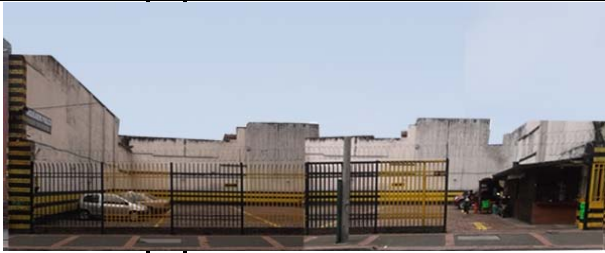
FICHA No: 005

3. ASPECTO FÍSICO:							
Características:		Área del Predio:	209.05 m2	Número de Pisos:	1	Uso Actual:	Parqueadero
		Área Total Construida:		Área Antejardín:		Área Libre:	
						Área Lote:	209.05 m2
CRITERIOS DE CLASIFICACION:							
Características Urbanísticas:			Características Arquitectónicas:			Características Ambientales:	
El inmueble se encuentra ubicado en un predio medianero. No posee ningún nivel urbano.			No posee ninguna característica Arquitectónica.			No cuenta con ningún valor a nivel ambiental.

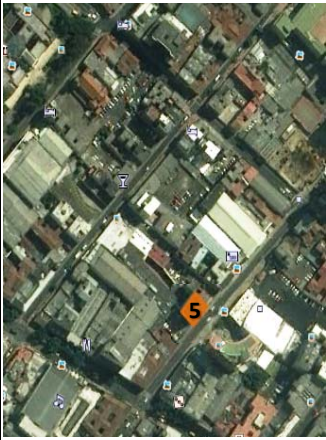
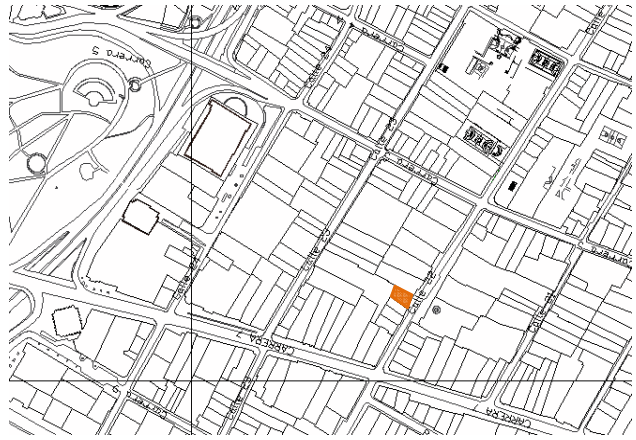
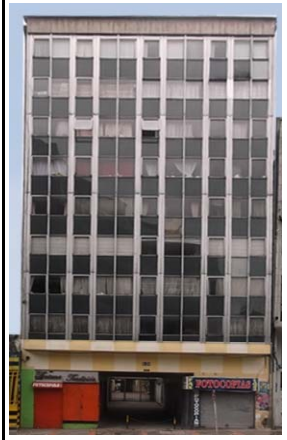
FICHA No: 006

3. ASPECTO FISICO:								
Características:	Area del Predio:	255.19 m2	Numero de Pisos:	9	Uso Actual:	Vivienda	Estrato:	3
	Area Total Construida:		Area Antejardin:		Area Libre:		Area Lote:	255.19 m2
CRITERIOS DE CLASIFICACION:								
Características Urbanísticas:			Características Arquitectónicas:			Características Ambientales:		
El inmueble se encuentra ubicado en un predio medianero. No posee ningun valor a nivel urbano.			Modulacion y verticalidad en la disposicion de los vanos. Simetria en la composicion de la fachada. Recubrimiento de fachadas en vidrios y pañete, atico como remate superior de la cubierta.			No cuenta con ningun valor ambiental.

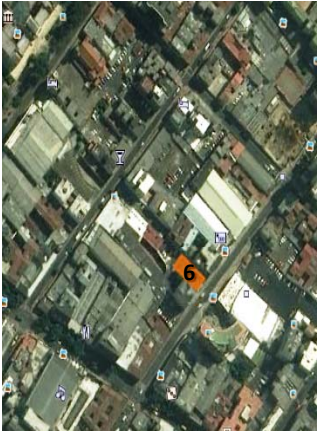
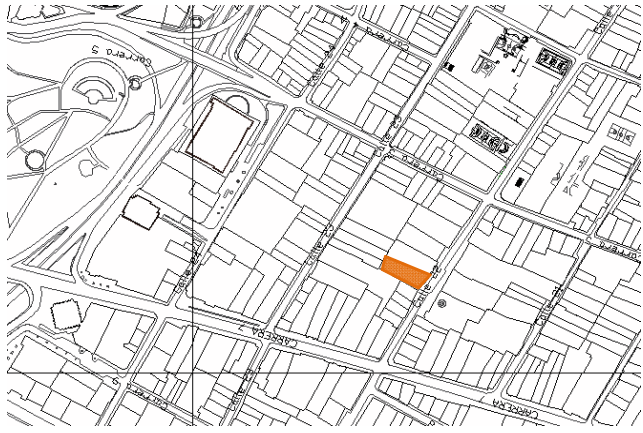
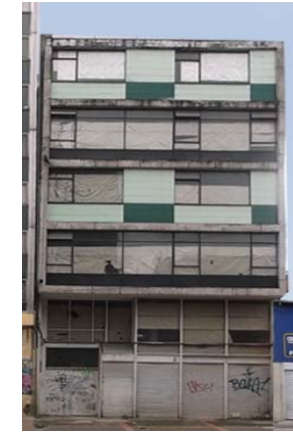
3. ASPECTO FISICO:							
Características:		Area del Predio:		815.85 m2		Numero de Pisos:	
		Area Total Construida:				6	
		Area Antejardin:				Uso Actual:	
						Abandonado	
						Estrato:	
						3	
						Area Libre:	
						Area Lote:

815.85 m2	
CRITERIOS DE CLASIFICACION:							
Características Urbanísticas:		Características Arquitectónicas:			Características Ambientales:		
El inmueble se encuentra ubicado en un predio medianero. No cuenta con ningun valor a nivel urbano.		Edificio que no cuenta con características arquitectónicas.			No cuenta con ningun valor ambiental.

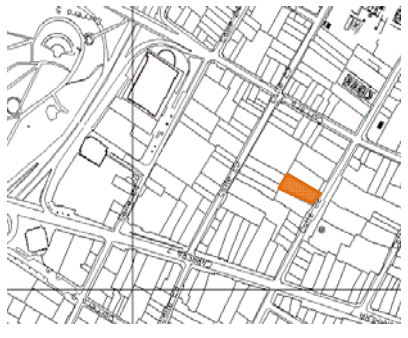
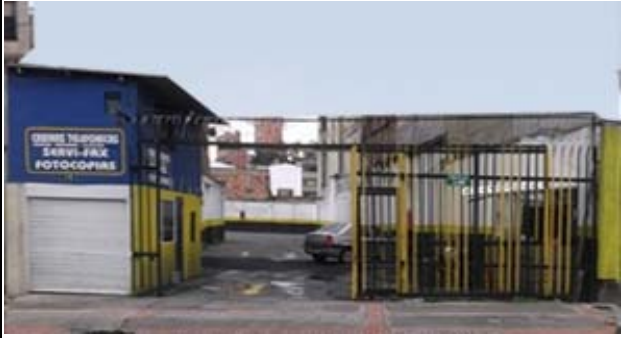
3. ASPECTO FISICO:							
Características:		Area del Predio:		908.21 m2		Numero de Pisos:	
		Area Total Construida:				1	
				Area Antejardin:		Uso Actual:	
						Parqueadero	
						Estrato:	
						3	
				Area Libre:		Area Lote:

908.21 m2	
CRITERIOS DE CLASIFICACION:							
Características Urbanísticas:		Características Arquitectónicas:			Características Ambientales:		
El inmueble se encuentra ubicado en un predio medianero. No cuenta con ningún valor a nivel urbano.		No posee ninguna característica arquitectónica.			No cuenta con ningún valor ambiental.

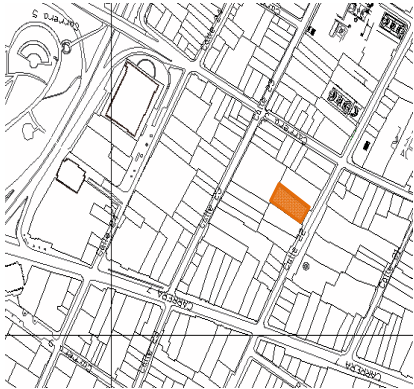
FICHA No: 008

3. ASPECTO FISICO:								
Características:		Area del Predio:	908.21 m2	Numero de Pisos:	4	Uso Actual:	Vivienda Estrato: 3	
		Area Total Construida:		Area Antejardin:		Area Libre:	Area Lote: 908.21 m2	
CRITERIOS DE CLASIFICACION:								
Características Urbanísticas:		Características Arquitectónicas:			Características Ambientales:			
El inmueble se encuentra ubicado en un predio medianero, cuenta con dos patios centrales otorgandole un valor a nivel urbano.		modulación y verticalidad en la disposición de los vanos, materiales utilizados como ladrillo, recubrimientos en pañete y pintura, atico en la parte superior ocultando la cubierta.			No cuenta con ningún valor ambiental.

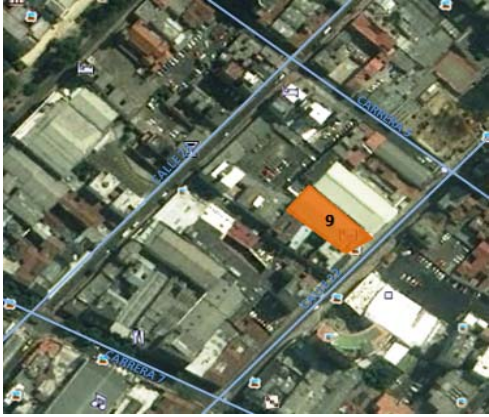
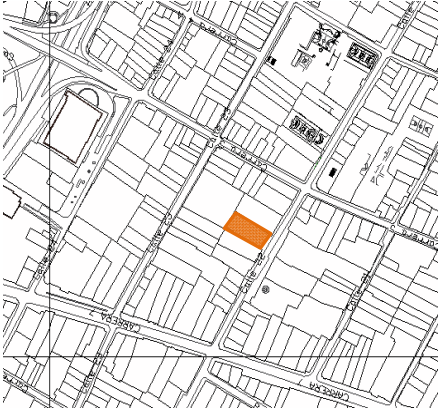
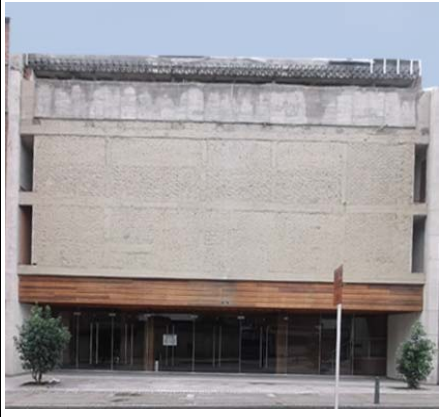
FICHA No: 009

3. ASPECTO FISICO:							
Características:		Area del Predio:		930.88 m2		Numero de Pisos:	
		Area Total Construida:				4	
				Area Antejardin:		Uso Actual:	
						Institucional	
				Area Libre:		Estrato:	
						3	
CRITERIOS DE CLASIFICACION:							
Características Urbanísticas:				Características Arquitectónicas:		Características Ambientales:	
El inmueble se encuentra ubicado en un predio medianero. No cuenta con antejardines, ni con patios centrales.				Edificio estilo		No cuenta con ningun valor ambiental.

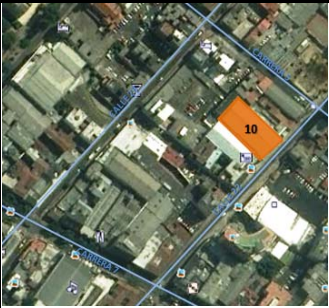
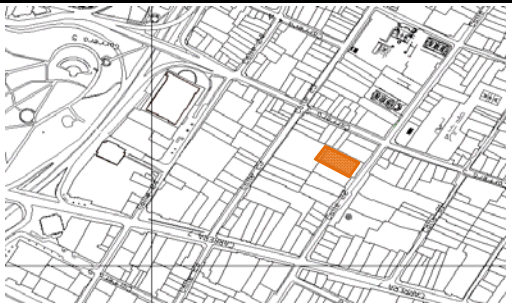
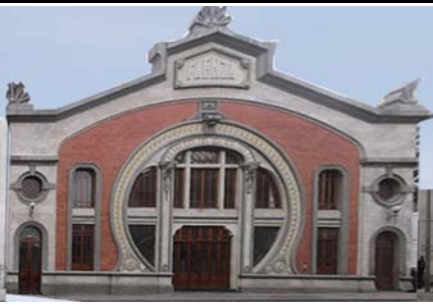
FICHA No: 010

3. ASPECTO FISICO:							
Características:		Area del Predio:	1209.78 m2	Numero de Pisos:	2	Uso Actual:	Institucional
Area Total Construida:		Area Antejardin:		Area Libre:		Estrato:	3
Area Lote:		1209.78 m2					
CRITERIOS DE CLASIFICACION:							
Características Urbanísticas:		Características Arquitectónicas:			Características Ambientales:		
El inmueble se encuentra ubicado en un predio medianero. No cuenta con antejardines, ni con patios centrales.		Edificio estilo			No cuenta con ningún valor ambiental.

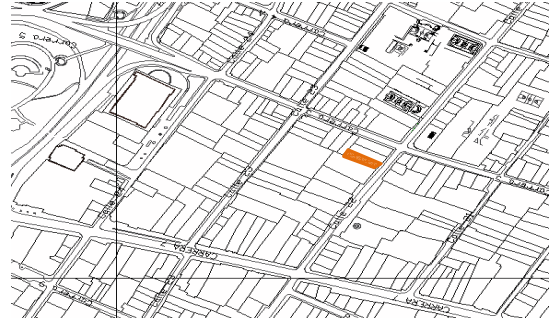
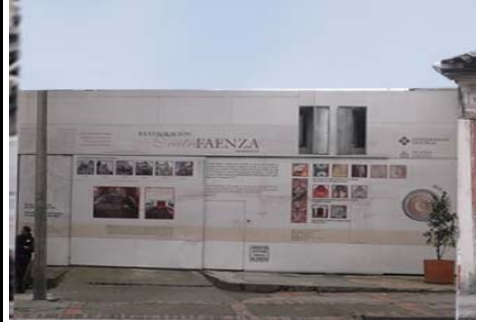
3. ASPECTO FISICO:							
Características:		Area del Predio:		Numero de Pisos:		Uso Actual:	
		Area Total Construida:		Area Antejardin:		Area Libre:	
		425.14 m2		1		Lote	
						Estrato:	
						3	
CRITERIOS DE CLASIFICACION:							
Características Urbanísticas:		Características Arquitectónicas:			Características Ambientales:		
El inmueble se encuentra ubicado en un predio medianero. No cuenta con antejardines, ni con patios centrales.		Edificio estilo			No cuenta con ningún valor ambiental.

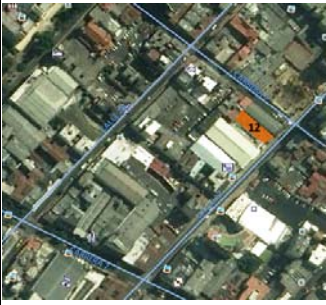
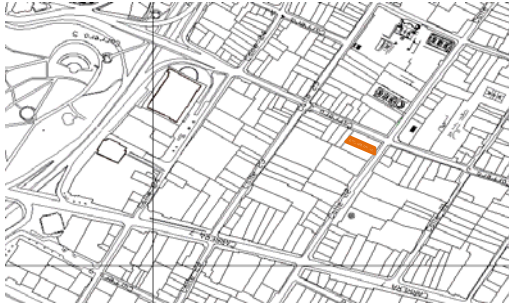
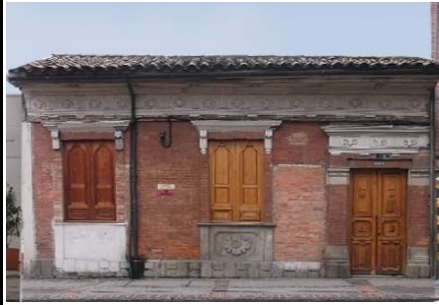
FICHA No: 012

3. ASPECTO FISICO:							
Características:		Área del Predio:	388.87 m2	Número de Pisos:	1	Uso Actual:	Vivienda
		Área Total Construida:		Área Antejardín:		Área Libre:	
						Estrato:	3
						Área Lote:	388.87 m2
CRITERIOS DE CLASIFICACION:							
Características Urbanísticas:		Características Arquitectónicas:			Características Ambientales:		
El inmueble se encuentra ubicado en un predio medianero. No cuenta con antejardines, ni con patios centrales.		Edificio estilo			No cuenta con ningún valor ambiental.

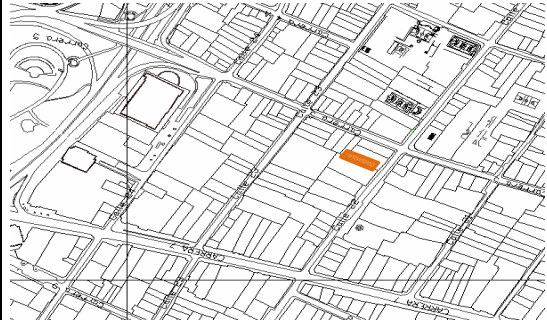
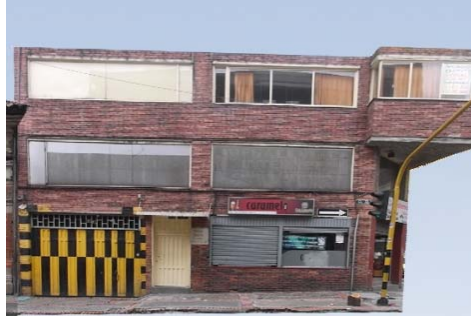
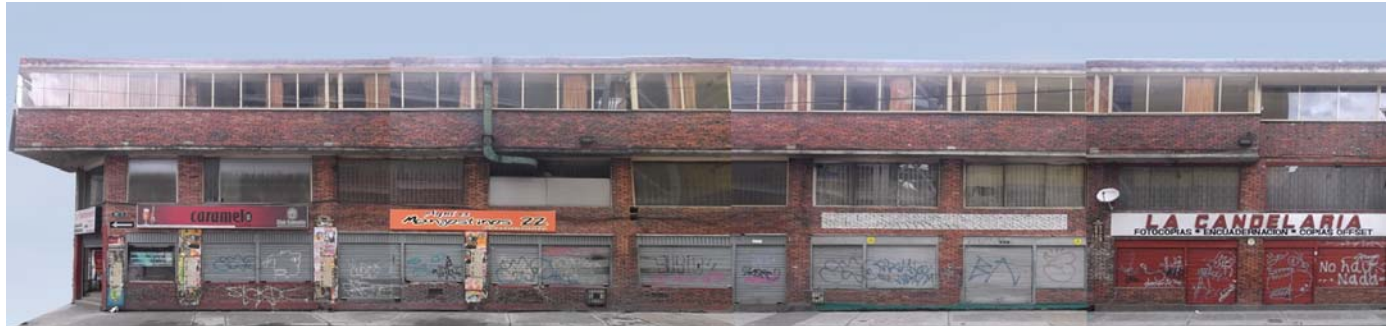
FICHA No: 013

3. ASPECTO FISICO:								
Características:	Área del Predio:	481.03 m2	Número de Pisos:	2	Uso Actual:	Vivienda	Estrato:	3
	Área Total Construida:		Área Antejardín:		Área Libre:		Área Lote:	481.03 m2
CRITERIOS DE CLASIFICACION:								
Características Urbanísticas:		Características Arquitectónicas:			Características Ambientales:			
El inmueble se encuentra ubicado en un predio medianero. No cuenta con antejardines, ni con patios centrales.		Edificio estilo			No cuenta con ningún valor ambiental.

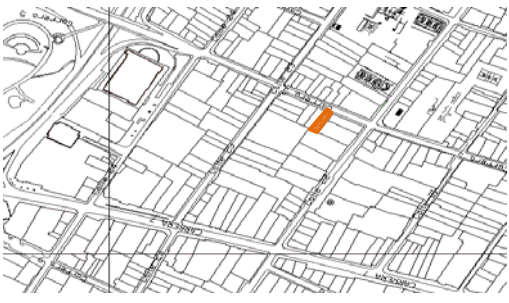
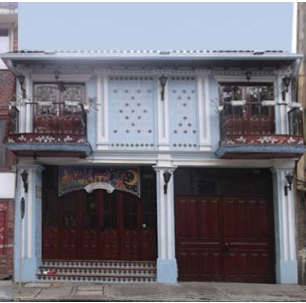
FICHA No: 014

3. ASPECTO FISICO:								
Características:		Area del Predio:	251.15 m2	Numero de Pisos:	2	Uso Actual:	Comercio	
		Area Total Construida:		Area Antejardin:		Area Libre:		
						Estrato:	3	
						Area Lote:	251.15 m2	
CRITERIOS DE CLASIFICACION:								
Características Urbanísticas:				Características Arquitectónicas:		Características Ambientales:		
El inmueble se encuentra ubicado en un predio medianero. No cuenta con antejardines, ni con patios centrales.				Edificio estilo		No cuenta con ningun valor ambiental.

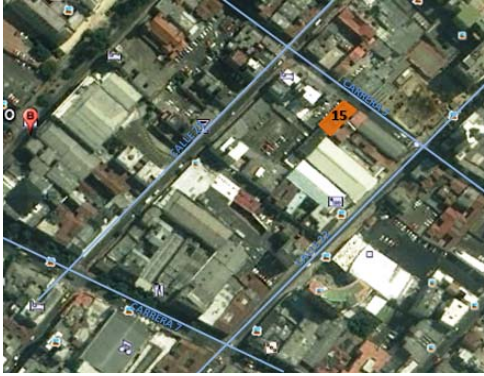
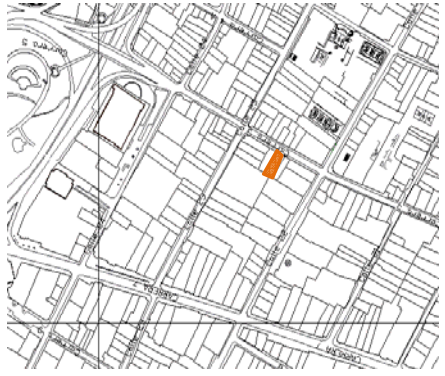
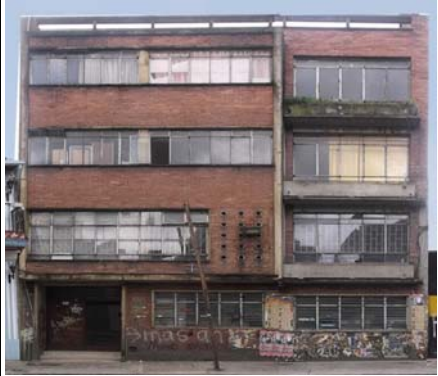
FICHA No: 015

3. ASPECTO FISICO:							
Características:		Area del Predio:	345.36 m2	Numero de Pisos:	4	Uso Actual:	Abandonado
		Area Total Construida:		Area Antejardin:		Area Libre:	
						Area Lote:	345.36 m2
CRITERIOS DE CLASIFICACION:							
Características Urbanísticas:		Características Arquitectónicas:			Características Ambientales:		
El inmueble se encuentra ubicado en un predio medianero. No cuenta con antejardines, ni con patios centrales.		Edificio estilo			No cuenta con ningún valor ambiental.

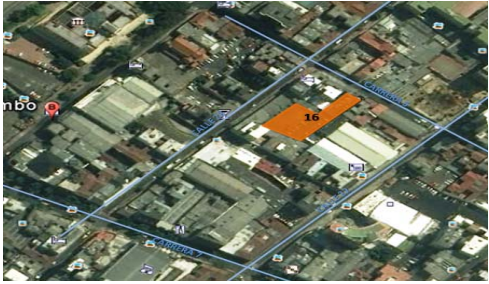
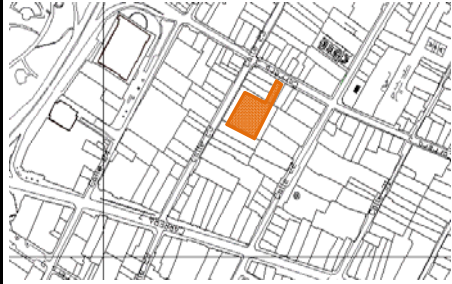
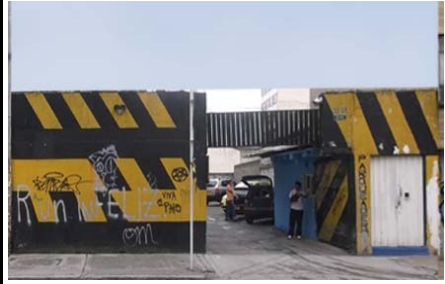
FICHA No: 016

3. ASPECTO FISICO:											
Características:		Area del Predio:		2133.79 m2		Numero de Pisos:		1		Uso Actual:	
		Area Total Construida:				Area Antejardin:				Parqueadero	
										Estrato:	
										3	
										Area Lote:	
										2133.79 m2	
CRITERIOS DE CLASIFICACION:											
Características Urbanísticas:				Características Arquitectónicas:				Características Ambientales:			
El inmueble se encuentra ubicado en un predio medianero. No cuenta con antejardines, ni con patios centrales.				Edificio estilo				No cuenta con ningún valor ambiental.

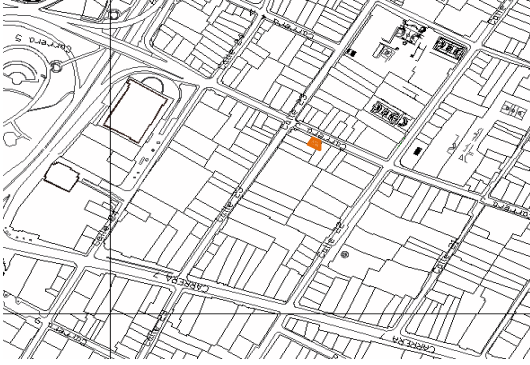
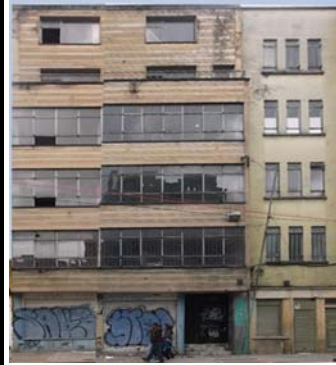
FICHA No: 017

3. ASPECTO FISICO:							
Características:		Area del Predio:	122.62 m2	Numero de Pisos:	5	Uso Actual:	Abandonado
		Area Total Construida:		Area Antejardin:		Area Libre:	
						Estrato:	3
						Area Lote:	122.62 m2
CRITERIOS DE CLASIFICACION:							
Características Urbanísticas:			Características Arquitectónicas:			Características Ambientales:	
<p>El inmueble se encuentra ubicado en un predio medianero. No cuenta con antejardines, ni con patios centrales.</p>			<p>Edificio estilo</p>			<p>No cuenta con ningun valor ambiental.</p>

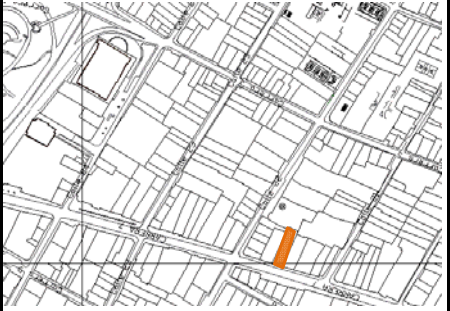
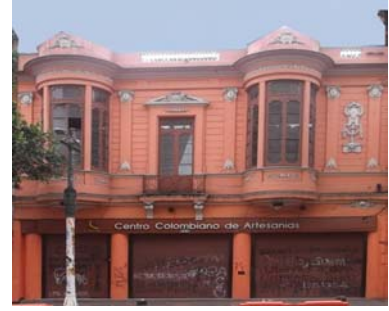
FICHA No: 031

2. LOCALIZACION							
Departamento:	Cundinamarca	Municipio:	Bogota D.C.	Direccion Antigua:		Direccion Nueva:	Carrera 7 No. 22 - 66
Localidad:	Santafe	No. Localidad:	3	No. Manzana:	1	UPZ:	3 Localidad Santafe
Barrio:	Las Nieves	Cod. Barrio:		No. Predio:	30	No. UPZ:	93 las Nieves
PLANO DE LOCALIZACION:			TRAMA URBANA:			FOTOGRAFIA:

3. ASPECTO FISICO:							
Características:		Area del Predio:	754.45 m2	Numero de Pisos:	2	Uso Actual:	Comercio
		Area Total Construida:		Area Antejardin:		Area Libre:	
						Estrato:	3
						Area Lote:	754.45 m2
CRITERIOS DE CLASIFICACION:							
Características Urbanísticas:			Características Arquitectónicas:			Características Ambientales:	
El inmueble se encuentra ubicado en un predio medianero. No cuenta con antejardines, ni con patios centrales.			Edificio estilo			No cuenta con ningun valor ambiental.

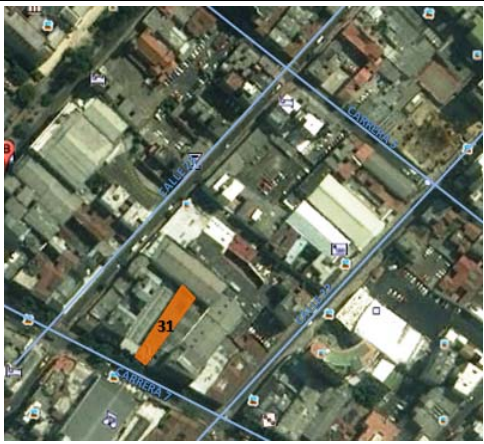
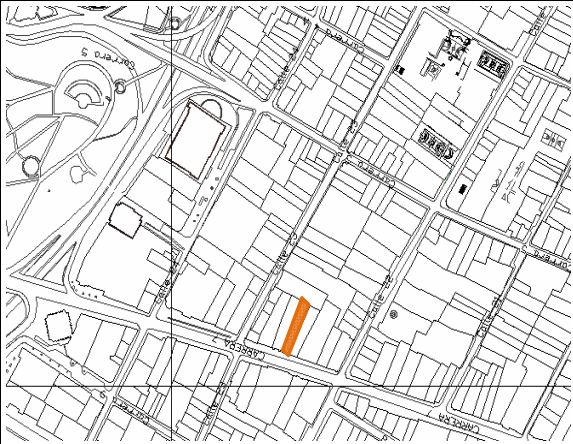
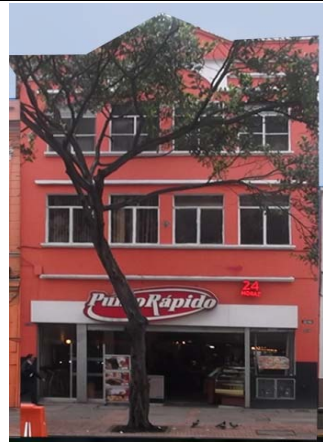
FICHA No: 032

2. LOCALIZACION							
Departamento:		Cundinamarca		Municipio:		Bogotá D.C.	
Localidad:		Santafé		No. Localidad:		3	
Barrio:		Las Nieves		Cod. Barrio:			
				Dirección Antigua:		Dirección Nueva:	
				No. Manzana:		1	
				No. Predio:		31	
				UPZ:		3 Localidad Santafé	
				No. UPZ:		93 las Nieves	
PLANO DE LOCALIZACION:		TRAMA URBANA:				FOTOGRAFIA:

3. ASPECTO FISICO:							
Características:		Area del Predio:		543.43 m2		Numero de Pisos:	
		Area Total Construida:				3	
		Area Antejardin:				Uso Actual:	
						Comercio	
						Estrato:	
						3	
						Area Libre:	
						Area Lote:

543.43 m2	
CRITERIOS DE CLASIFICACION:							
Características Urbanísticas:				Características Arquitectónicas:		Características Ambientales:	
El inmueble se encuentra ubicado en un predio medianero. No cuenta con antejardines, ni con patios centrales.				Edificio estilo		No cuenta con ningún valor ambiental.

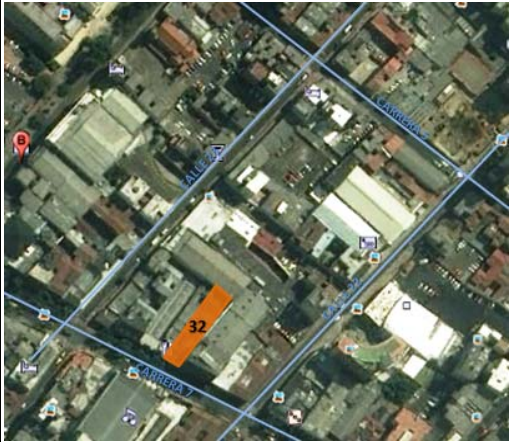
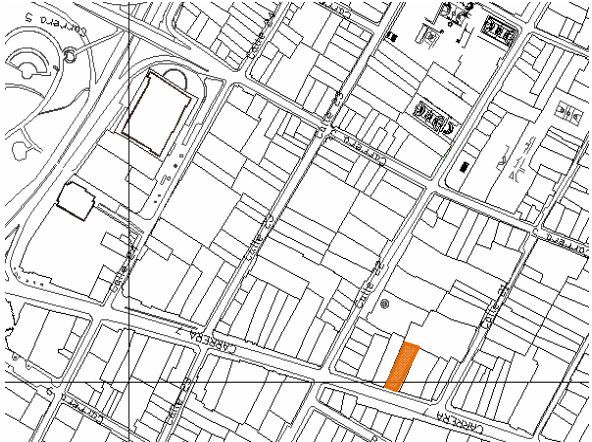
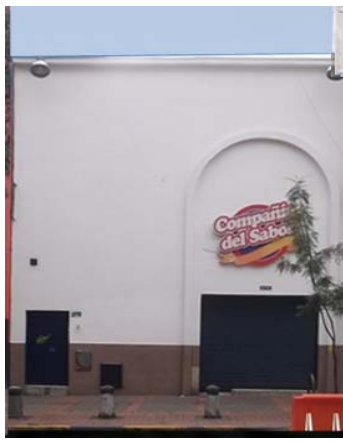
FICHA No: 033

2. LOCALIZACION							
Departamento:		Cundinamarca	Municipio:	Bogota D.C.	Direccion Antigua:	Direccion Nueva:	Carrera 7 No. 22 - 50
Localidad:		Santafe	No. Localidad:	3	No. Manzana:	UPZ:	3 Localidad Santafe
Barrio:		Las Nieves	Cod. Barrio:		No. Predio:	No. UPZ:	93 las Nieves
PLANO DE LOCALIZACION:		TRAMA URBANA:			FOTOGRAFIA:

3. ASPECTO FISICO:							
Características:		Area del Predio:	582.01 m2	Numero de Pisos:	2	Uso Actual:	Comercio
		Area Total Construida:		Area Antejardin:		Area Libre:	
						Estrato:	3
						Area Lote:	582.01 m2
CRITERIOS DE CLASIFICACION:							
Características Urbanísticas:		Características Arquitectonicas:			Características Ambientales:		
El inmueble se encuentra ubicado en un predio medianero. No cuenta con antejardines, ni con patios centrales.		Edificio estilo			No cuenta con ningun valor ambiental.

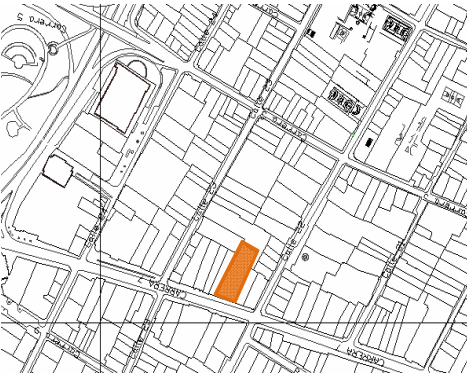
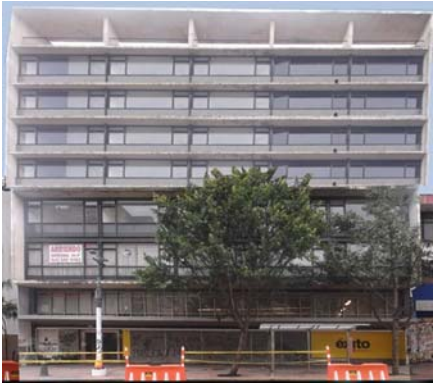
FICHA No: 034

2. LOCALIZACION							
Departamento:		Cundinamarca		Municipio:		Bogotá D.C.	
Localidad:		Santafé		No. Localidad:		3	
Barrio:		Las Nieves		Cod. Barrio:			
				Dirección Antigua:		Dirección Nueva:	
				No. Manzana:		UPZ:	
				No. Predio:		No. UPZ:	
				33		3 Localidad Santafé	
						93 las Nieves	
PLANO DE LOCALIZACION:				TRAMA URBANA:		FOTOGRAFIA:

3. ASPECTO FISICO:							
Características:		Area del Predio:		Numero de Pisos:		Uso Actual:	
		1369.64 m2		9		Comercio	
		Area Total Construida:		Area Antejardin:		Estrato:	
						3	
				Area Libre:		Area Lote:	
						1369.63 m2	
CRITERIOS DE CLASIFICACION:							
Características Urbanísticas:				Características Arquitectónicas:		Características Ambientales:	
El inmueble se encuentra ubicado en un predio medianero. No cuenta con antejardines, ni con patios centrales.				Edificio estilo		No cuenta con ningún valor ambiental.

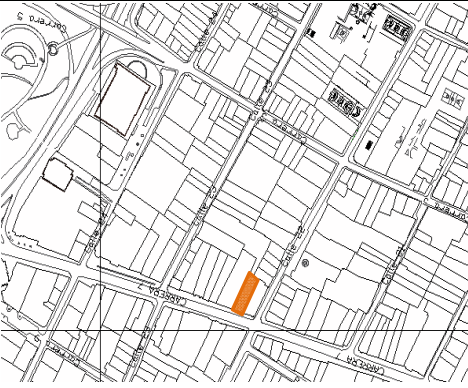
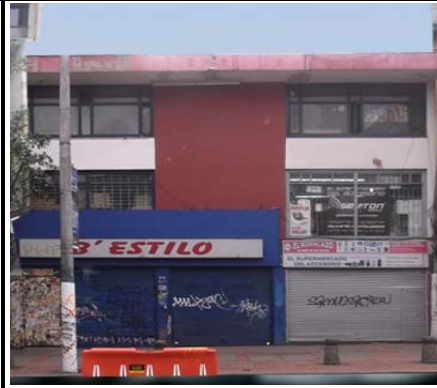
2. LOCALIZACION							
Departamento:		Cundinamarca		Municipio:		Bogotá D.C.	
Localidad:		Santafé		No. Localidad:		3	
Barrio:		Las Nieves		Cod. Barrio:			
				No. Manzana:		1	
				No. Predio:		34	
				No. UPZ:		93 las Nieves	
PLANO DE LOCALIZACION:				TRAMA URBANA:		FOTOGRAFIA:

3. ASPECTO FISICO:							
Características:		Área del Predio: 517.65 m2		Número de Pisos: 3		Uso Actual: Comercio	
		Área Total Construida:		Área Antejardín:		Estrato: 3	
				Área Libre:		Área Lote: 517.65 m2	
CRITERIOS DE CLASIFICACION:							
Características Urbanísticas:		Características Arquitectónicas:		Características Ambientales:			
El inmueble se encuentra ubicado en un predio medianero. No cuenta con antejardines, ni con patios centrales.		Edificio estilo		No cuenta con ningún valor ambiental.
